İSTANBUL METROBÜS HATTI YOL GÜVENLİĞİ VE ERİŞİLEBİLİRLİK İZLEME ÇALIŞMASI

TEMMUZ 2014
Çalışma Dosyası

EMBARQ

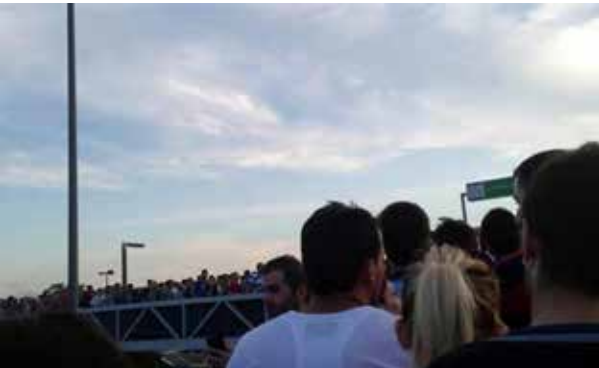
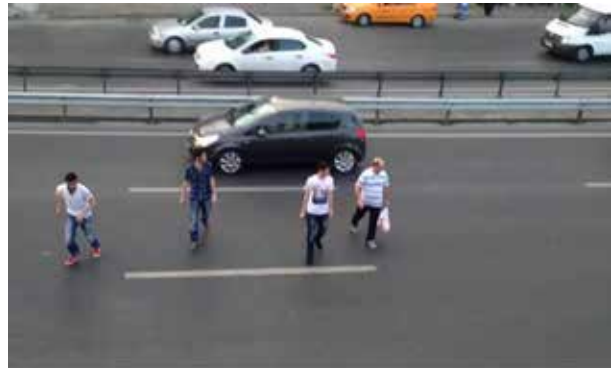
istasyonlarda yolcuların bekleme süresinin fazla olması, platformda bekleyen yolcu sayısının ve kuyruklanmaların artmasına ve dolayısıyla platform kapasitesinin üzerinde bir yoğunluğun oluşmasına sebep olmaktadır. Benzer bir etki Metrobüs koridorunun bir bölümünün herhangi bir nedenle (mekanik arıza, kaza vb.) araç hareketine kapatılmasıyla da oluşmaktadır. Bu duruma bağlı olarak oluşan doygun üstü akım, bekleyen yolcuların bir kısmının platform yerine Metrobüs yolu üzerinde beklemelerine ve/veya yürümelerine sebep olmaktadır. Bu nedenle, sistemin daha iyi

Şekil 10 Doygun üstü akım, bekleyen yolcuların bir kısmının platform yerine metrobüs hattı üzerinde beklemelerine ya da yürümeleri¹²

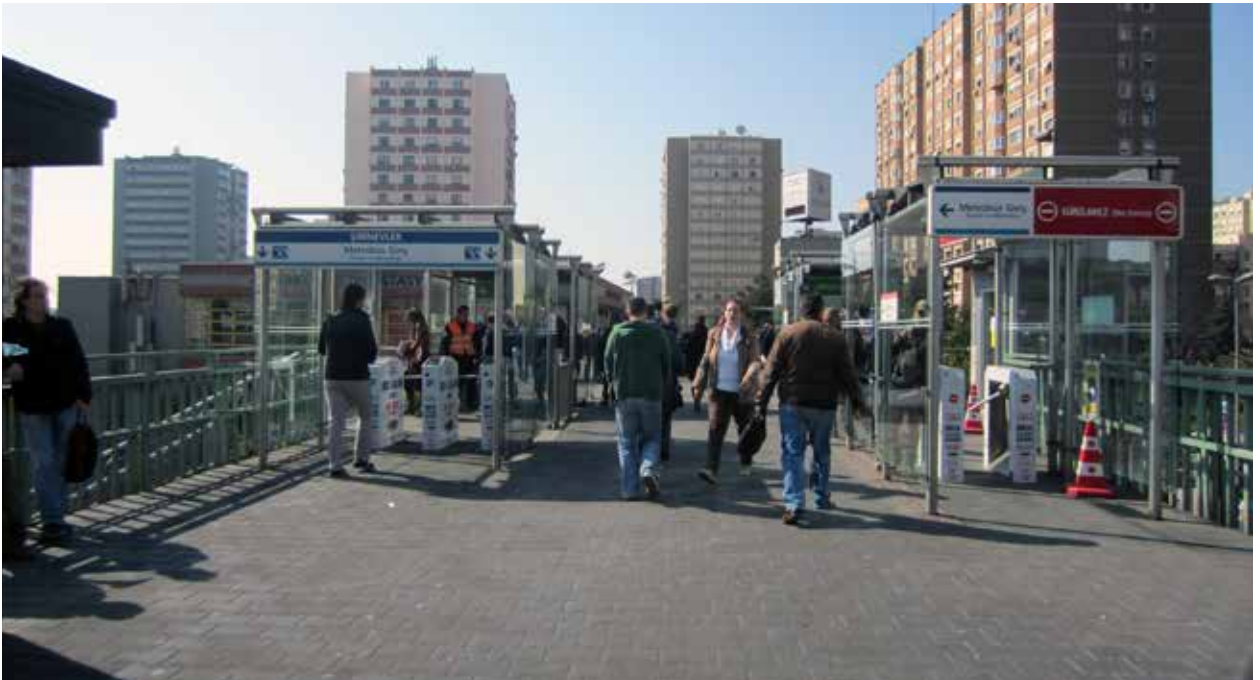
İETT zirve saatlerde Sefaköy, Yenibosna, Şirinevler, Zeytinburnu, Cevizlibağ, Bayrampaşa-Maltepe istasyonlarında oluşan kuyruklanma ve otobüs bekleme süresinin (Dwell Time) azaltılması amacıyla yolcu iniş ve biniş alanlarında ayırıştırma yapmıştır.

Ayrıca iniş alanlarında kuyruklanmalara engel olmak amacıyla araçların sevkinden sorumlu görevli personel bulunmaktadır. Bu uygulama istasyonlarda Metrobüslerin iki defa dur-kalk yapmalarına, bu durum da ivmelenme ve ters-ivmelenmeye bağlı toplam gecikmenin artmasına neden olmaktadır.

Ayrıca biniş ve inişin ayırıştırılması, otobüs kapılarının iki defa açılıp kapanması ile iniş ve biniş toplam otobüs bekleme süresinin artmasına sebep olmaktadır. Diğer taraftan biniş ve inişin ayırıştırılması otobüs içi yoğunluğun azalmasına ve yolcu biniş ve iniş hızının artmasını sağlamaktadır. Ayrıca biniş ve inişlerin ayırıştırıldığı istasyonlarda şerit sayısının her yön için birden fazla olması Metrobüslere birbirini sollama imkanı vermekte ve Metrobüslerin bekleme sürelerinin kısalmasını sağlamaktadır. Tüm bu nedenlere bağlı olarak, uygulamanın Metrobüslerin toplam bekleme süreleri üzerindeki etkisi, gerekli veriler mevcut olmadığı için tam olarak incelenememiştir.

Şekil 11 İniş ve biniş alanlarının istasyonlarda ayırıştırılması

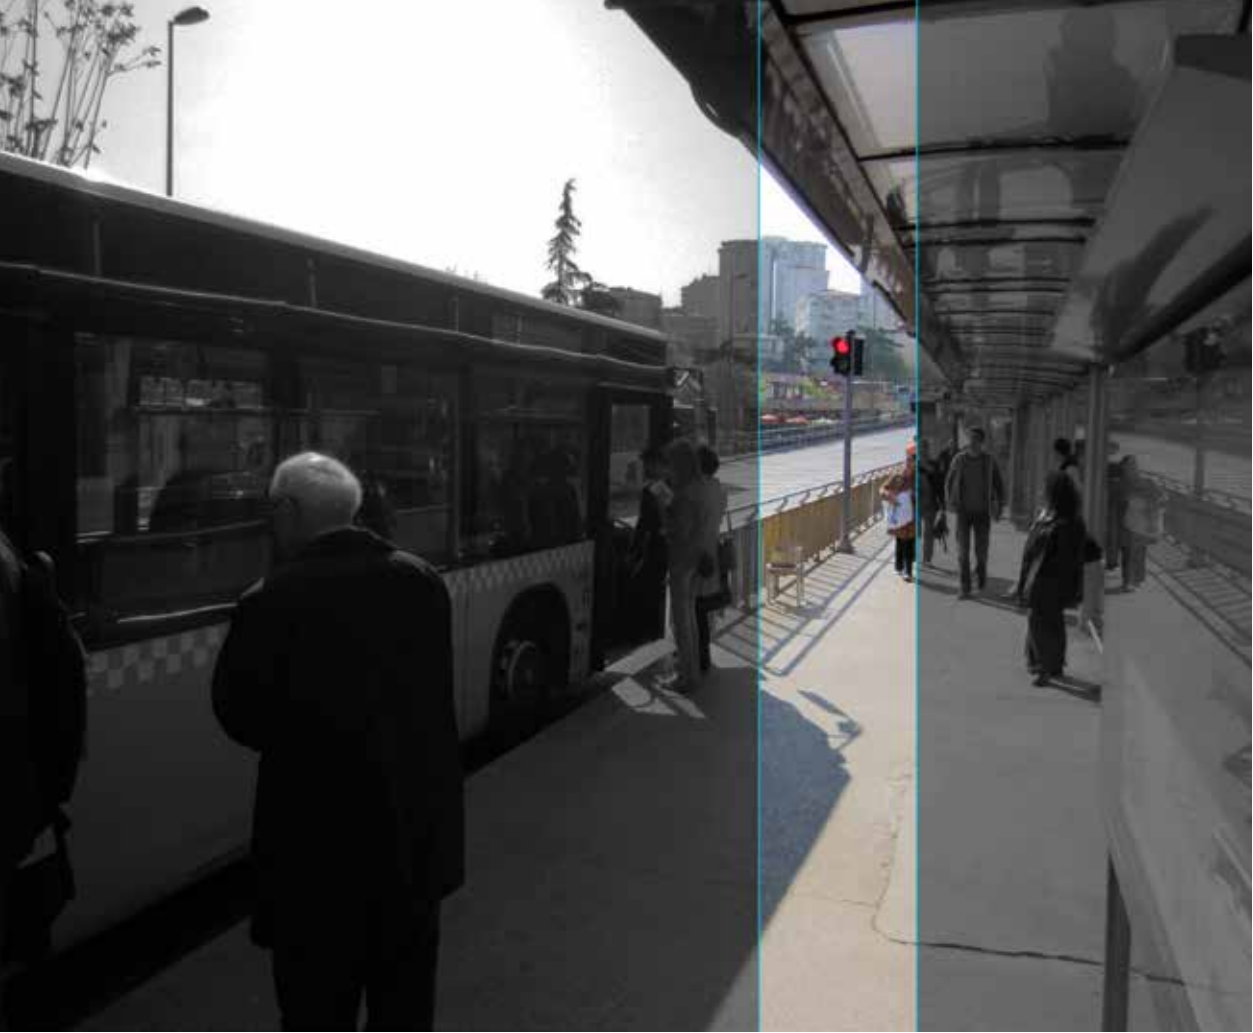
2014 yılı içerisinde istasyonlarda dur-geç sinyalleri (reflektörleri) her iki yönde de yerleştirilmiştir. Reflektör uygulamasından önce ise yönlendirme işlemi mevcut personel desteği ile

gerçekleştirilmekteydi. Yapılan saha gözlemlerinde, bazı istasyonlarda hala bu işlemin personel tarafından yapıldığı görülmüştür.

Şekil 12 İstasyonlarda dur-geç sinyalleri (reflektörleri) her iki yönde de yerleştirilmesi

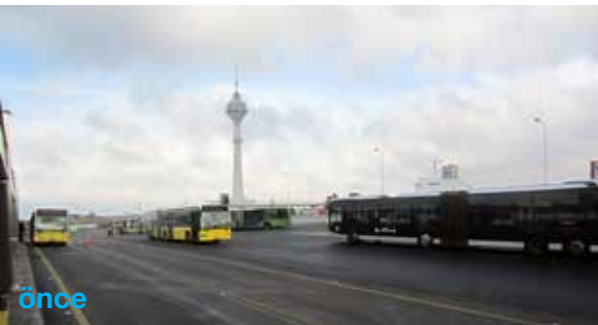
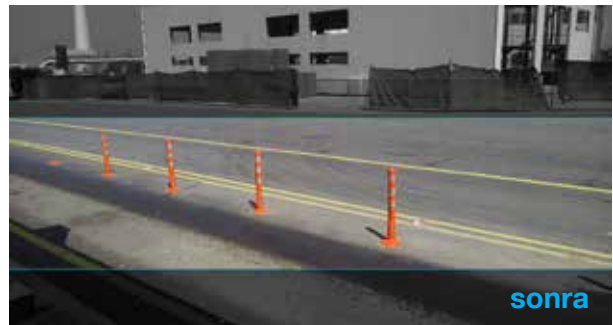
kapsamda bazı istasyonlara otobüslerin platforma yakın yanaşmalarını sağlamak amacıyla dubalar yerleştirilmiştir (Şekil 13).

Şekil 13 Bazı istasyonlara otobüslerin platforma yakın yanaşmalarını sağlamak amacıyla dubalar yerleştirmiştir

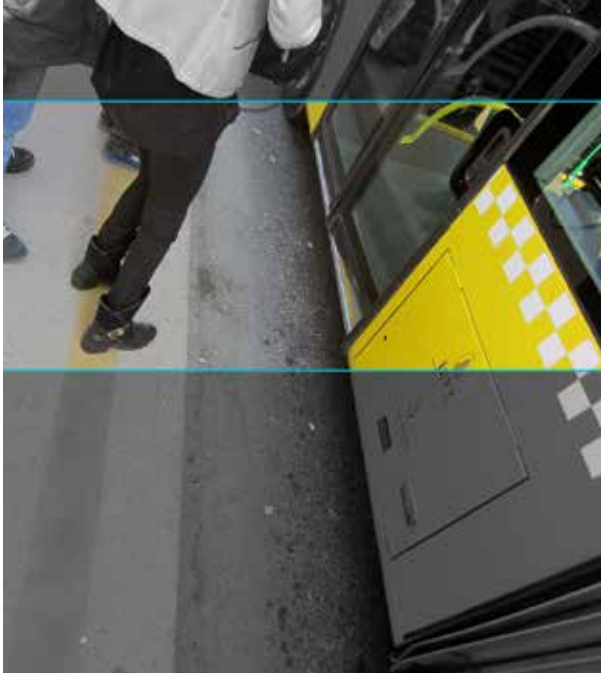
Yapılan gözlemlerde bu uygulamanın olmadığı istasyonlarda Metrobüs sürücülerinin platforma tam yanaşmadığı görülmüştür. Yoğun istasyonlarda yolcuların Metrobüs yolundan yürümesi de platform alanında yaşanan yolcu yoğunluğu sorununun sonuçlarından biridir. Aynı zamanda platform ve Metrobüs arasındaki mevcut mesafe, engelli

Şekil 14 Metrobüs araçlarının platforma sıfır yanaşmaması

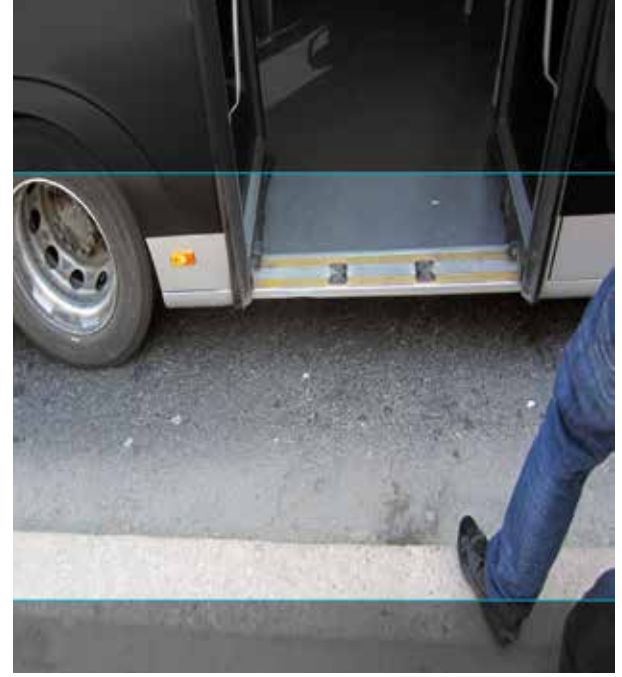
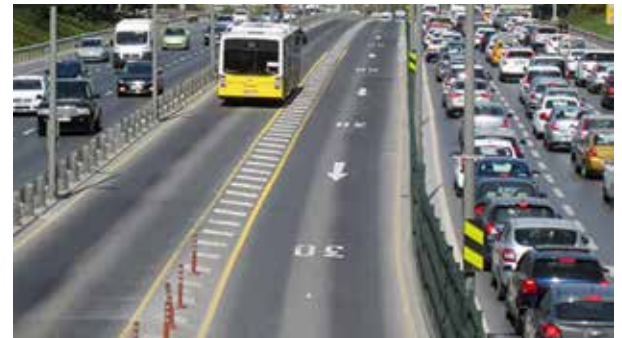
Yapılan saha çalışmalarında otobüs sürücülerinin bir kısmının hız limit kurallarına uymadıkları ve yüksek hızla istasyonlardan geçtikleri saptanmıştır. Yüksek hızla istasyonlardan geçmeye çalışan bir Metrobüs sürücüsünün kontrolünü kaybetmesi,

yolcuların iniş ve binişlerinde zorluklar yaşamalarına sebep olmaktadır. Bu sorunun çözümüne yönelik istasyon bazlı genel düzenlemeler yapılmıştır. Bu uygulamanın diğer istasyonlarda da yapılması, Metrobüs ve diğer İETT sürücülerine de durak/ istasyon platformuna yakın durmaları konusunda eğitimler verilmesi önerilmektedir.

Şekil 15 Hız limitlerini gösteren işaretler uygulanmıştır

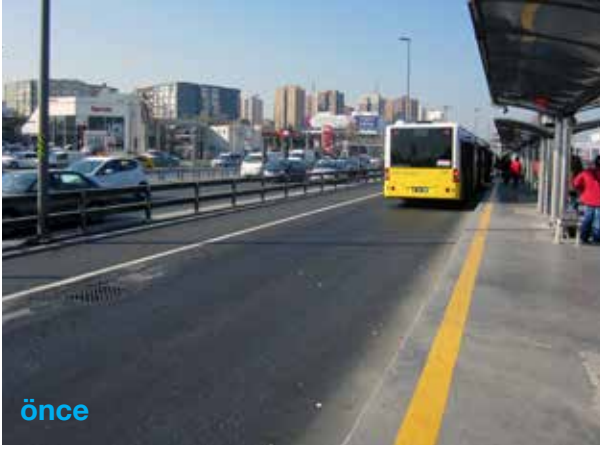
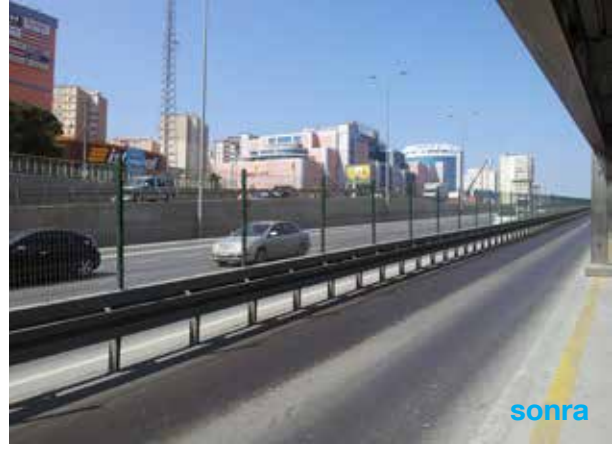
Şekil 16 İstasyonlarda uygulanan yaya tel çit uygulamaları

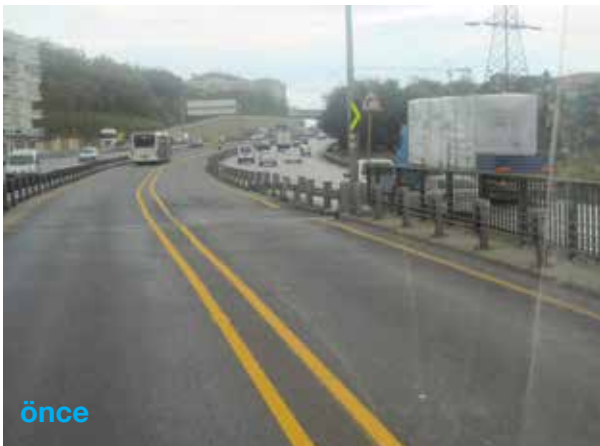
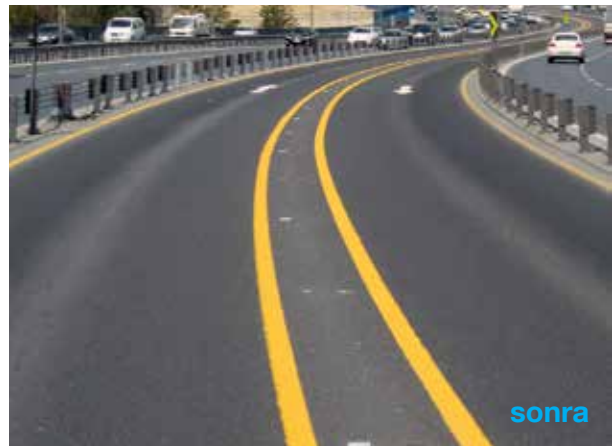
boyunca yol asfaltının bakım ve onarımının yapıldığı ve bazı bölgelerde bakım-onarım çalışmalarına devam edildiği görülmüştür. Güzergah boyunca belli bölgelerde asfalt çalışması gerçekleştirildiği için hayalet ada yer yer silinmiş, bu nedenle tüm güzergahta bölüm bölüm hayalet bölge çalışması

Şekil 17 Metrobüs yol kaplama bakım- onarım çalışmaları

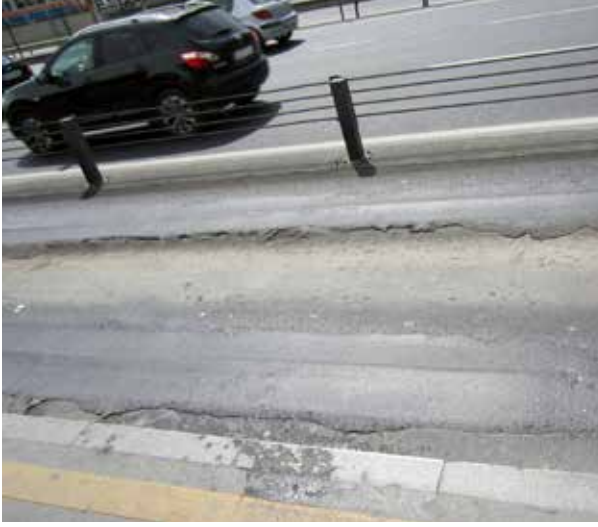
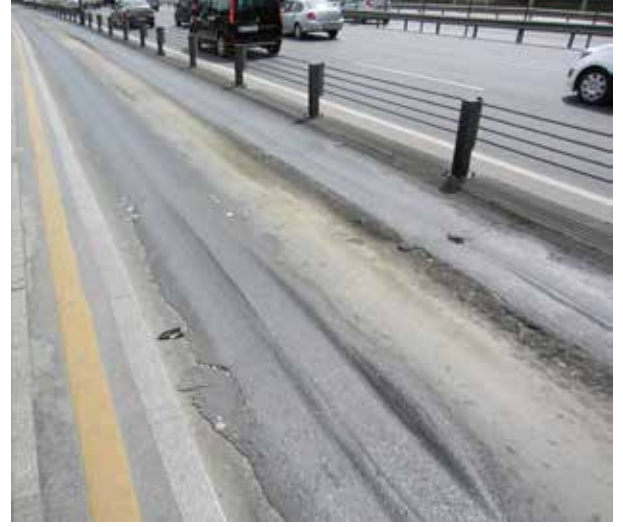
Şekil 18 Bazı istasyonlardaki tekerlek izi (rutting) ve benzeri yol bozuklukları

yaklaşımlarında, istasyon boyunca ve istasyon çıkışlarındaki yol üstyapısında gerilme ve deformasyonlara bağlı oluşan bozulmalar gözlenmiştir. Bu bozulmalardan en yaygını ise; tekerlek izi (rutting) hasarıdır. Tekerlek izi hasarı; asfalt betonu üzerinde, tekerlek izi boyunca meydana gelen boylamsal çöküntüdür. Bu çöküntü doğal zeminden kaplamaya kadar, bütün yol katmanlarında görülebilir. Genel olarak hareketli kümülatif trafik yükünden dolayı oluşur. Tekerlek izi nedeniyle asfalt yüzeyinde oluşan su birikintileri, arabada sarsıntı, hâkimiyet kaybı, kayma ve fren mesafesinde kısalma gibi sorunlara neden olarak yol güvenliğini doğrudan tehdit etmektedir. Özellikle kış aylarında yolda, tekerlek izi hasarından dolayı biriken suyun donması, araba hâkimiyeti açısından ciddi problemler doğurur; bu da büyük kazalara sebebiyet verebilir. Tekerlek izi hasarını en aza indirmek için özellikle üstyapı bakım ve onarım programları dahilinde sahadaki sıkıştırma uygulamalarına işçilik ve kontrol bazlı dikkat edilmesi ve çalışma anındaki hava şartlarının göz önünde tutulması gereklidir. Bu bozuklukların oluşumunun önlenmesi amacıyla belli istasyonlarda, İstanbul hava şartları dikkate alınarak asfalt karışımına polimer tipi katkıları eklenmesi önerilebilir. Başka bir çözüm ise yol yüzeyinin bu alanlarda beton yol olarak yenilenmesidir.

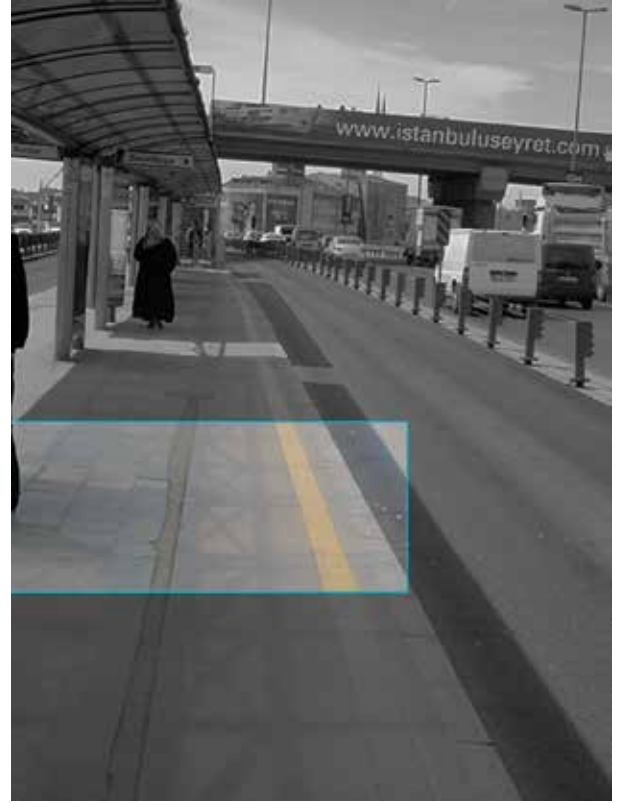
Şekil 19 Yolcu bekleme platformlarının genişletilmesi

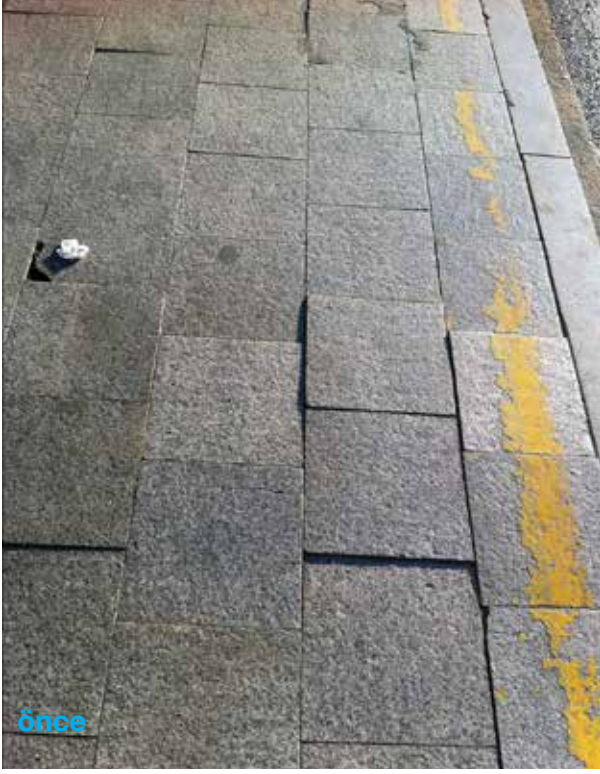
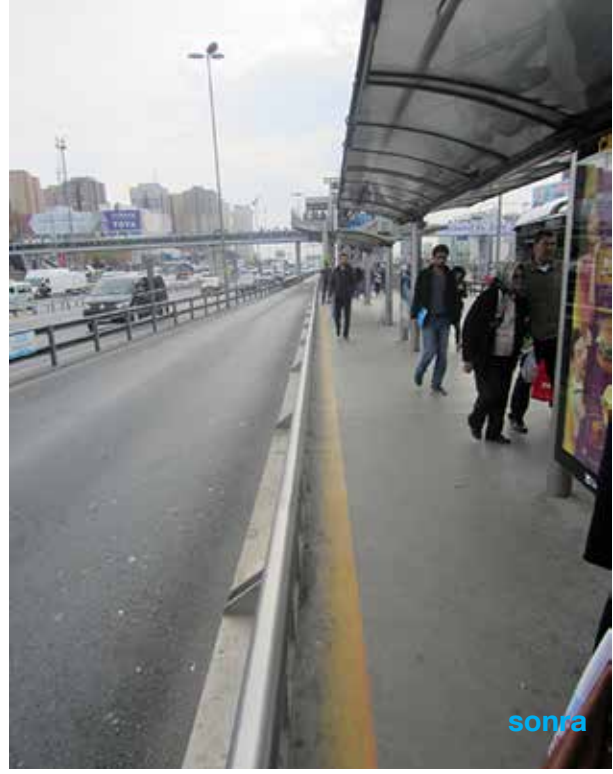
Bu uygulama esnasında çoğu istasyonun kaplamasının da yenilediği ve bekleme sınır alanının da sarıya boyandığı görülmüştür. Ayrıca bu uygulama sonucunda platform üzerindeki yol bozuklukları da giderilmiştir. Söz konusu sarı çizgilerin daha görünür ve kabartmalı bir yapıya sahip olması, görme engelli yayalar açısından önemlidir. Platformlardaki bu çizgilerin kılavuz çizgi haline getirilmesi hali hazırda İETT tarafından planlanmaktadır (Şekil 20).

Şekil 20 Bekleme sınır alanının sarıya boyanması ve üzerindeki yol bozukluklarının giderilmesi

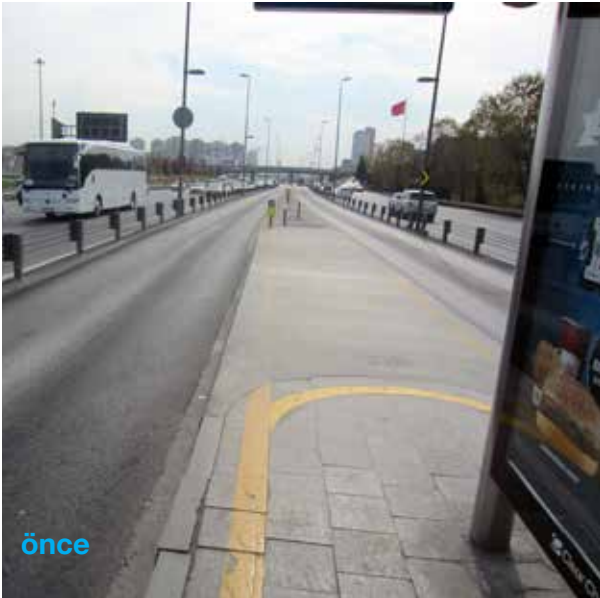
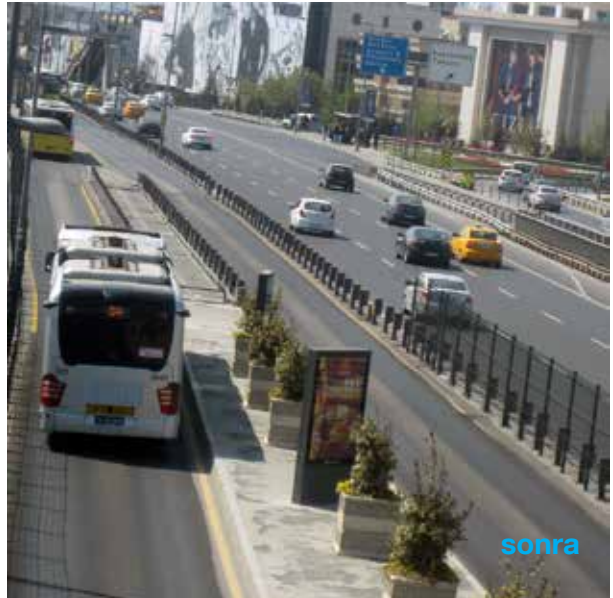
Platform alanlarına trafik kuralları ve işaretlemelerine aykırı yolcu girişini durdurmak ve yayaların Metrobüs yolu üzerinde yürümesini engellemek amacıyla yol güvenliği raporunda yolcu bekleme platformlarının sınır bölgelerinin kapatılması ve korkulukların hayalet adaların sonuna kadar uzatılması önerilmiştir. Yetkililer reklam panosu ve beton saksı uygulayarak bu

Şekil 21 Platformlarının sınır bölgelerinin kapatılmamış ve korkulukların hayalet adaların sonuna kadar uzatılmamış olması

girişine kapatılması önerilmektedir. Kapatılması halinde de özel durumlarda yolcu ve personelin geçişi için giriş kapısı yerleştirilmelidir (Şekil 21).

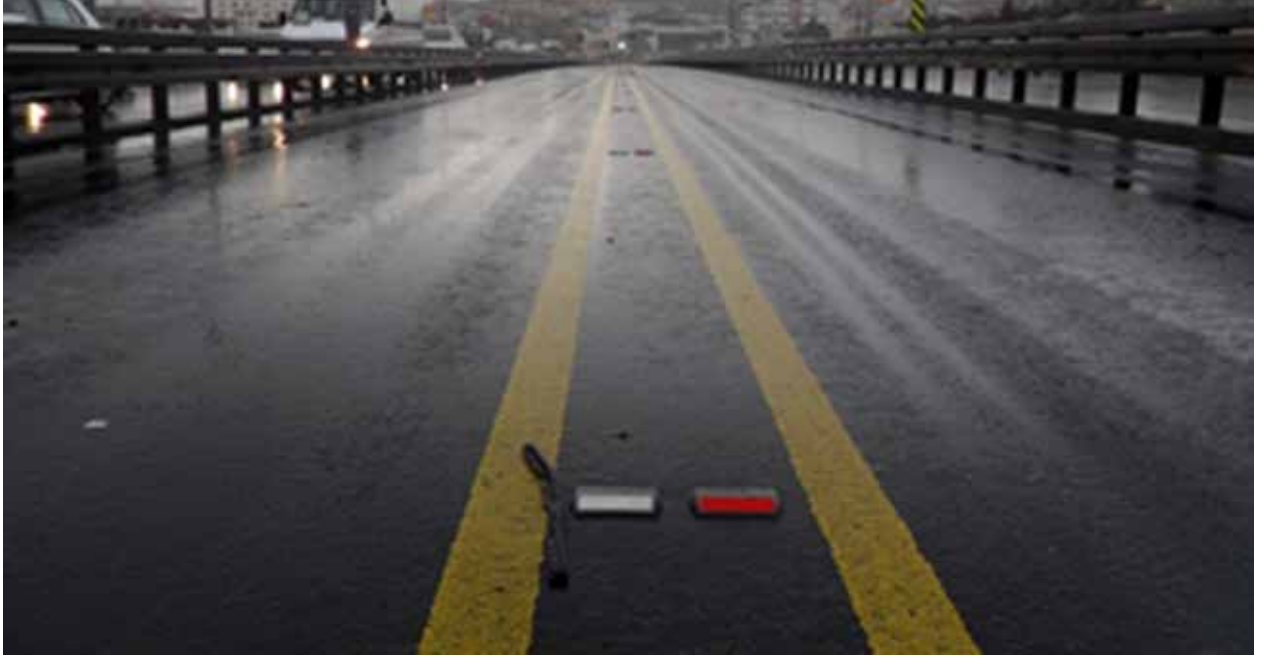
Şekil 22 Orta refüj alanlarına kedigözü reflektörler yerleştirmiştir

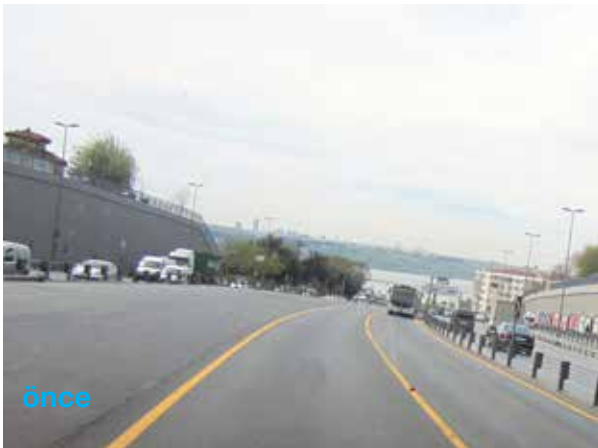
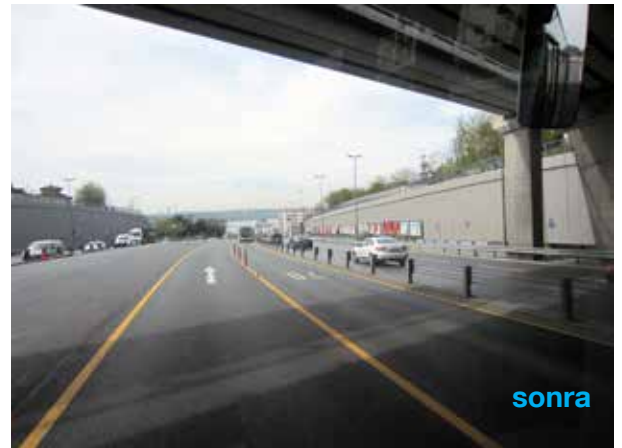
Metrobüs koridoru üzerinde sadece bir kesitte orta refüj bulunmamaktadır. Orta refüjün bulunmaması kafa kafaya çarpma olasılığını önemli ölçüde arttırmaktadır. Bu yüzden koridorun bu bölgesine kedigözü reflektör ve işaretlemeler yerleştirilmiştir.

Şekil 23 Orta refüjün bulunmadığı Metrobüs yol kesiti (Florya ile Cennet Mah. arasında yer alan kesit)

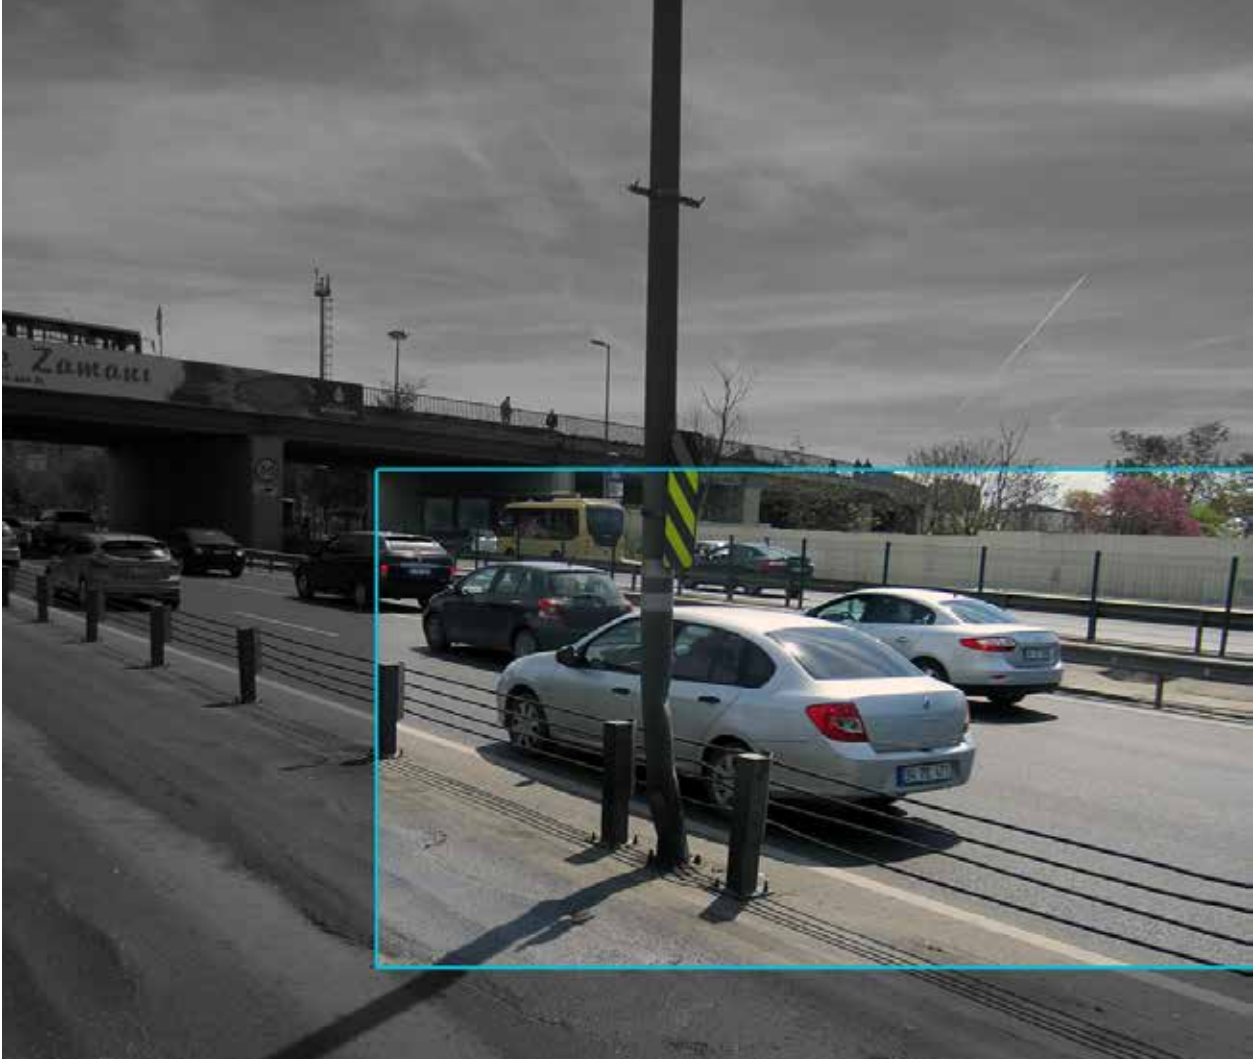
“Road Safety Inspection of Metrobüs BRT” Raporunda iyileştirilmesi önerilen bir diğer konu da direklerin kazalara karşı yapılandırılıp muhafaza edilmesidir. Bu kapsamda yetkililer tarafından direklerin üzerine sarı işaretleme (yönlendirici) yapılarak bu direklerin görünürlüğü artırılmıştır. Bu uygulamanın yanı sıra direklerin çarpmaya karşı korunması da büyük önem taşımaktadır (şekil 24).

Şekil 24 Direklerin çarpmaya karşı korunmamış olması

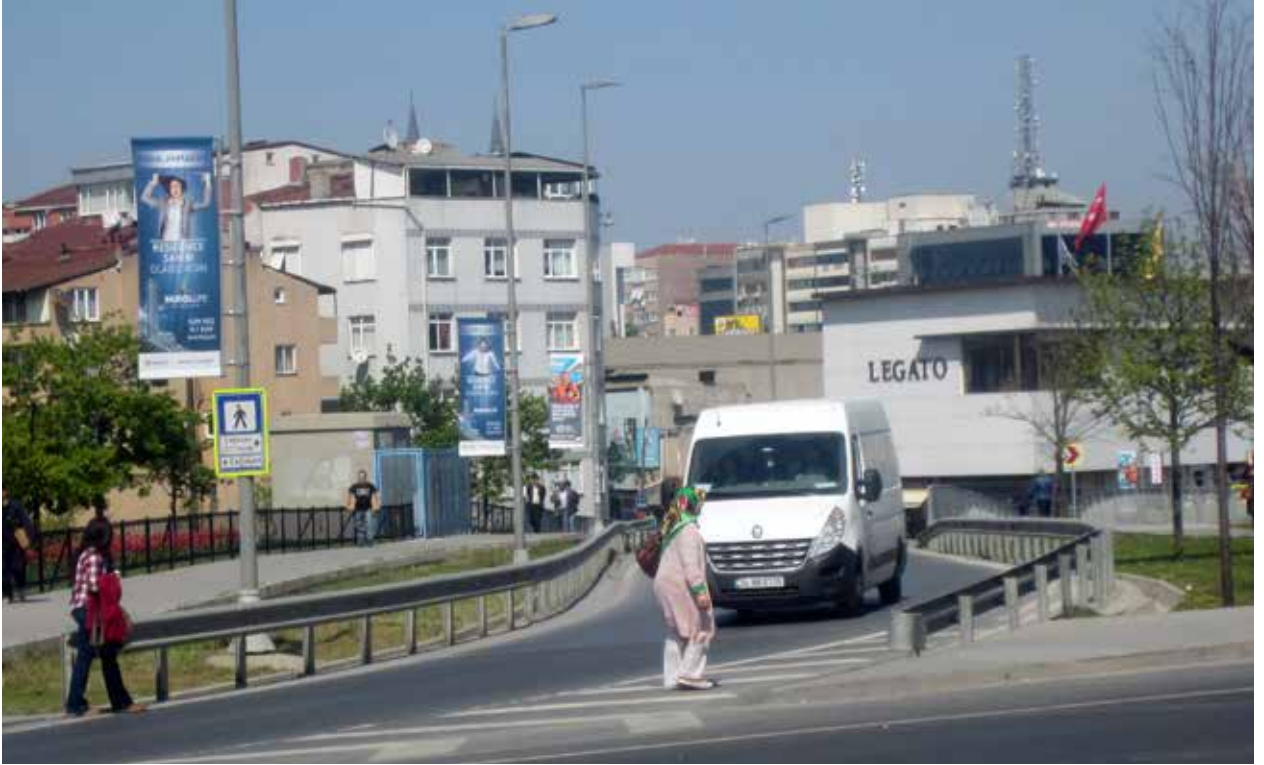
Şekil 25 Otobüslerin karşıdan karşıya geçmeye çalışan yayalara çarpması (güvenli erişim eksikliği)

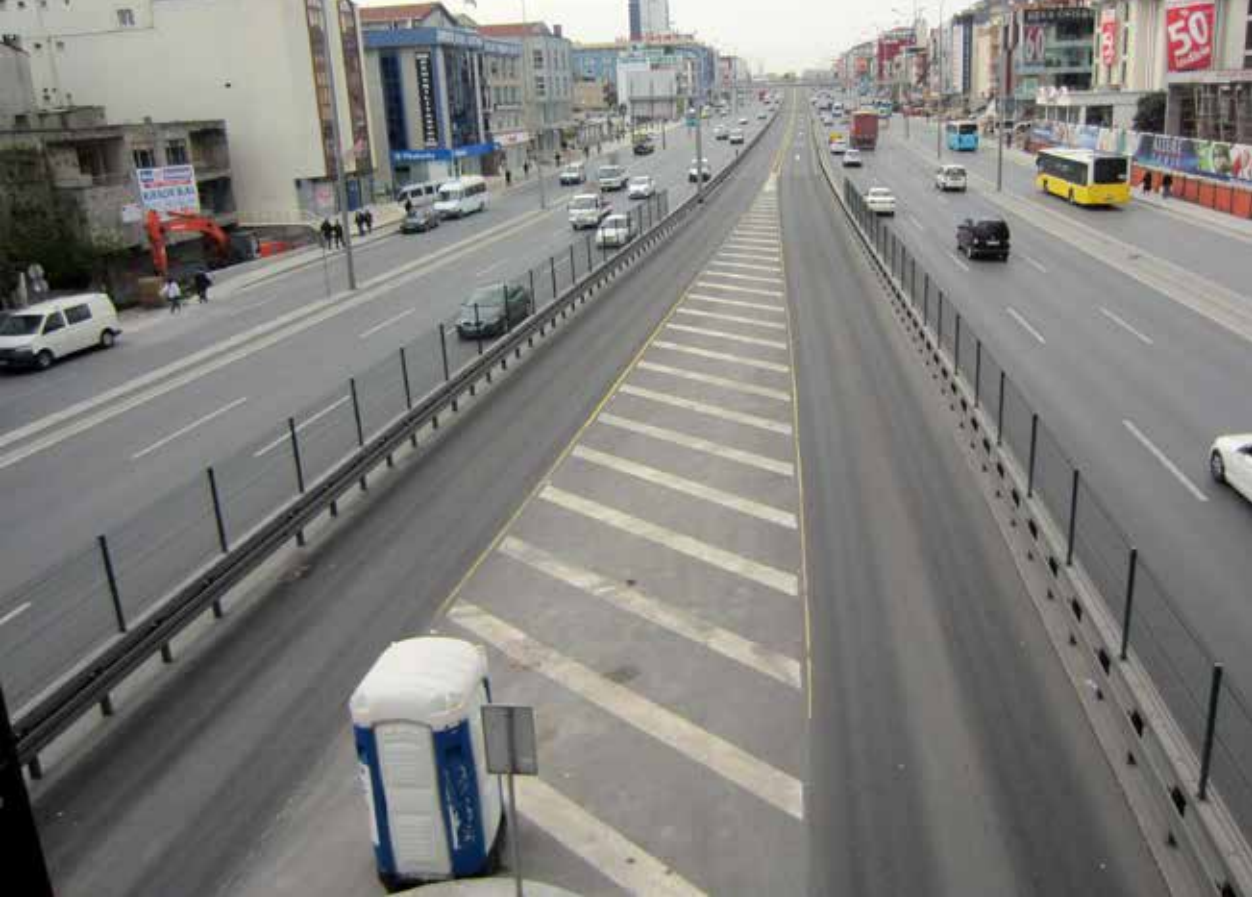
İstasyon alanlarına erişim konusu ile ilgili temel sorunlardan biri yayaların üst ve alt geçitleri kullanmaksızın anayoldan geçme eğilimleridir. İETT yetkilileri bu durumu engellemek amacıyla tel çit uygulamasını gerçekleştirmiş bu kapsamda toplam 28 durakta tel çit uygulaması yapılmıştır. Ağırlıklı olarak Avrupa Yakası istasyonlarında gerçekleştirilen tel çit uygulaması Anadolu Yakası'nda Uzunçayır, Acıbadem ve Altunizade istasyonlarında gerçekleştirilmiştir. İstanbul Metrobüs hattının 4. Etapı olan Avcılar-Beylikdüzü istasyonlarında yolcuların oto-korkulukların üzerinden atılması ve bu durumun hattın bu bölümünde ciddi kazalara yol açması nedeniyle bu kısımlarda büyük tel çitler kullanılmıştır.

Şekil 26 Benzer şekilde tel çitlerin istasyon platformlarının sonlarındaki hayalet adalara kadar uzatılması

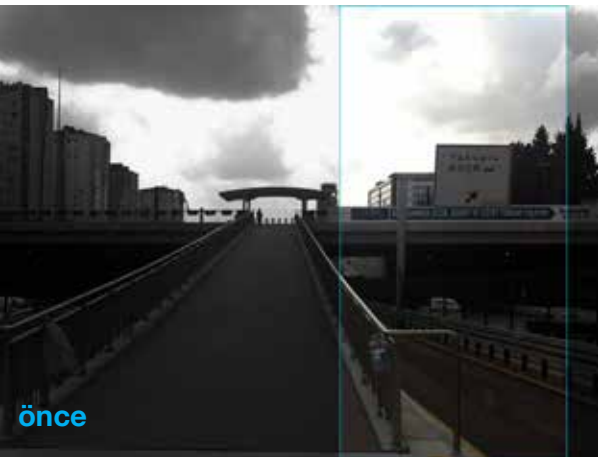
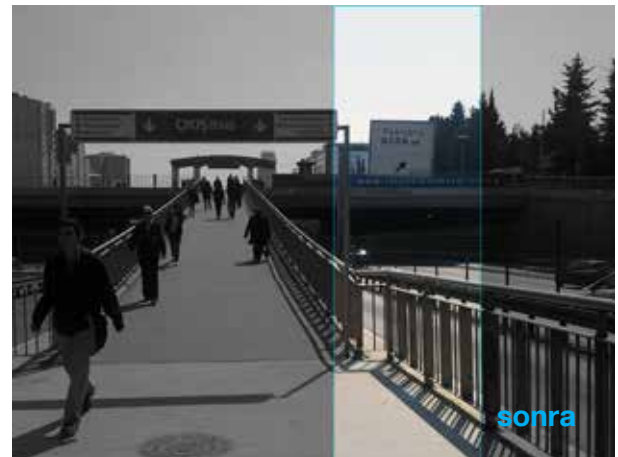
Metrobüs istasyonlarının uç noktalarının, sınır bölgelerinin açık olması ve fiziksel bir engele sahip olmaması da sorunlardan bir tanesi olarak saptanmış, bu tip durumlarda yolcuların hayalet adaları kullanarak istasyonlara erişebildikleri belirtilmiştir. Yetkililer bu durumu engellemek amacıyla bazı istasyonların uç kısımlarında reklam panoları ve beton saksı kullanmıştır. İnceleme çalışması sonucunda Metrobüs duraklarının

Şekil 27 Üst-alt geçitlerin platformla birleştiği alanlarda yolcuların metrobüs yoluna inmemesi için kapatılması

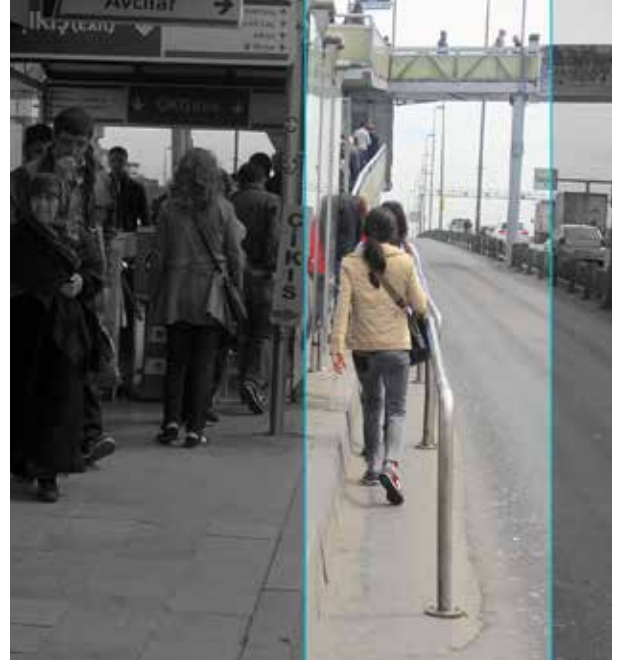
Sadece bir istasyonda yaya korkuluğu yol üzerinde yer almakta ve yolcu güvenliği açısından tehlike arz etmektedir, bu nedenle söz konusu yaya korkuluğunun en kısa sürede platform üzerine alınması ya da platform alanının bu alan için özel olarak genişletilmesi gerekmektedir (Şekil 28).

Şekil 28 İstasyonda yaya korkuluğu yol üzerinde yer almaktadır

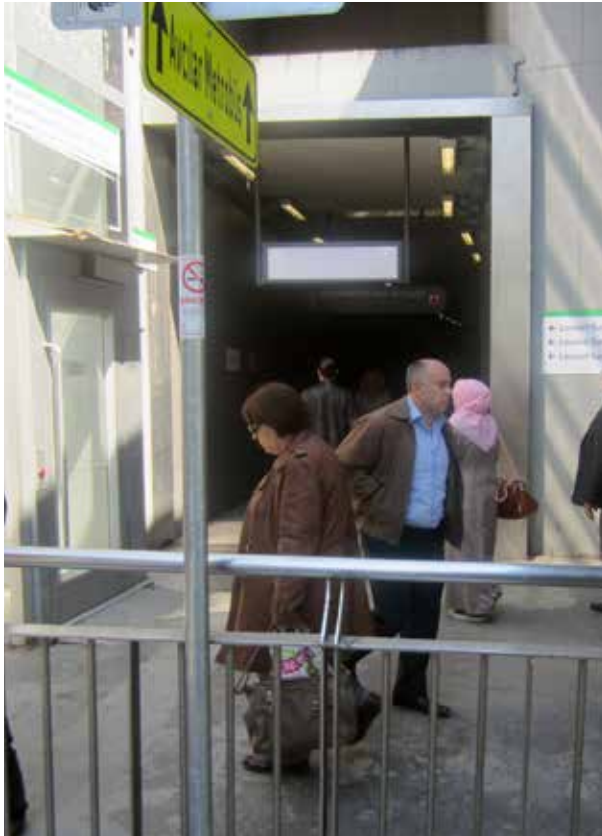
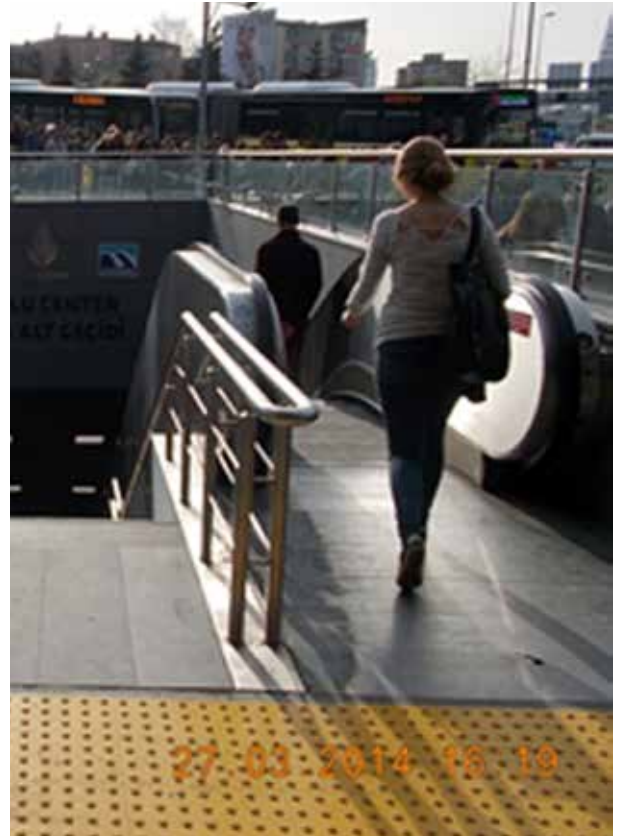
Şekil 29 Zincirlikuyu'da yeni oluşturulan türler arası güveni aktarma ve erişim altyapıları

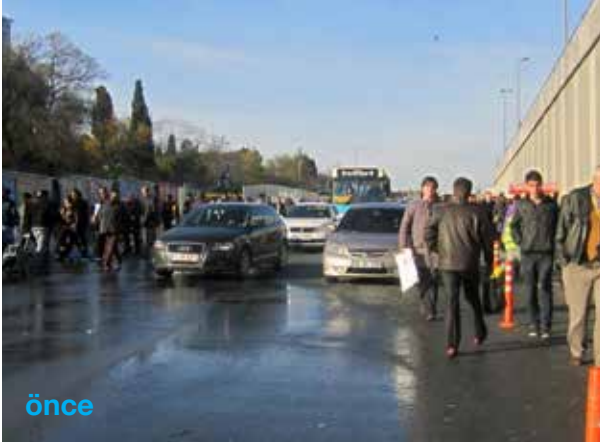
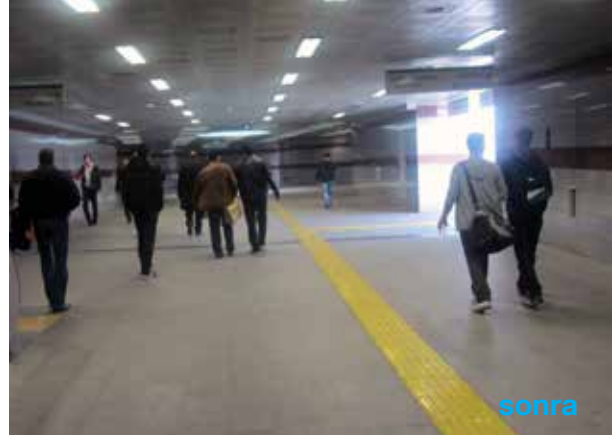
Şekil 30 Mecidiyeköy'de yeni oluşturulan türler arası güveni aktarma ve erişim (soldaki resim uygulama öncesi dönemi göstermektedir)

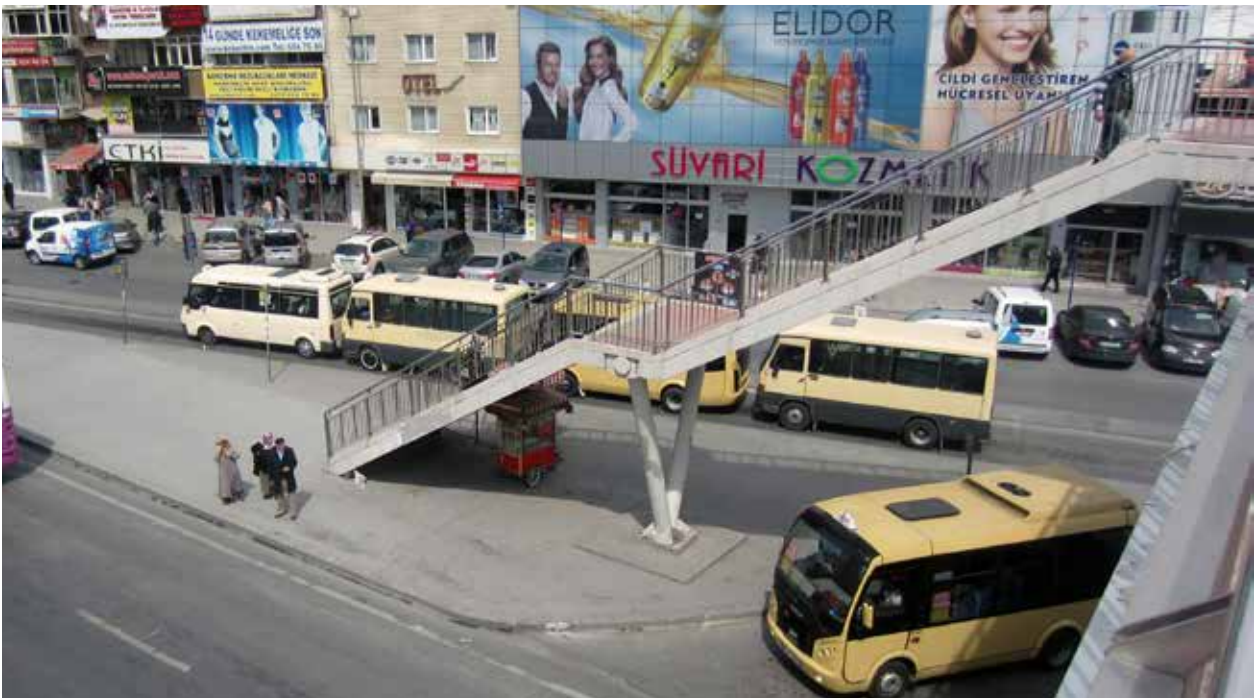
Şekil 31 Şirinevler'de yeni oluşturulan yaya üst geçit

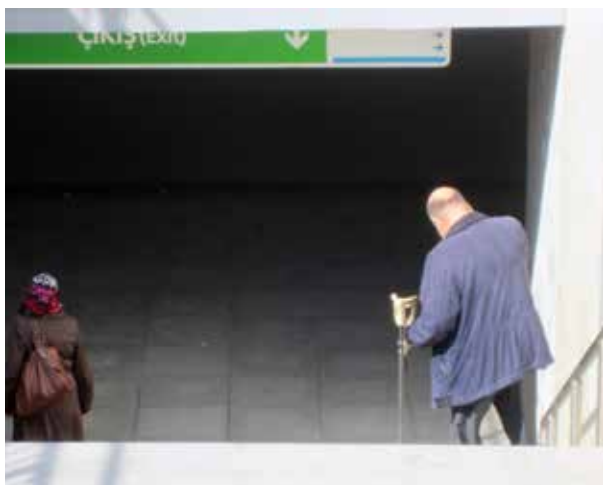
Metrobüs istasyonunun çevresinde kaldırımların bulunmaması ya da kötü durumda olmaları entegrasyon sorunları arasında yer alan bir diğer konudur. Benzer bir şekilde kaldırım kenarlarına park eden araçlar ya da kaldırımların sabit nesnelere tarafından bloke edilmesi de Metrobüs istasyonlarına erişim konusuna bütüncül bir çerçevede bakıldığında önem taşıyan sorunlar arasındadır. Metrobüs hattının hizmet ettiği

Şekil 32 Engelli, bebek arabalı, yaşlı kişilerin erişimine uygun olmayan istasyon örneği

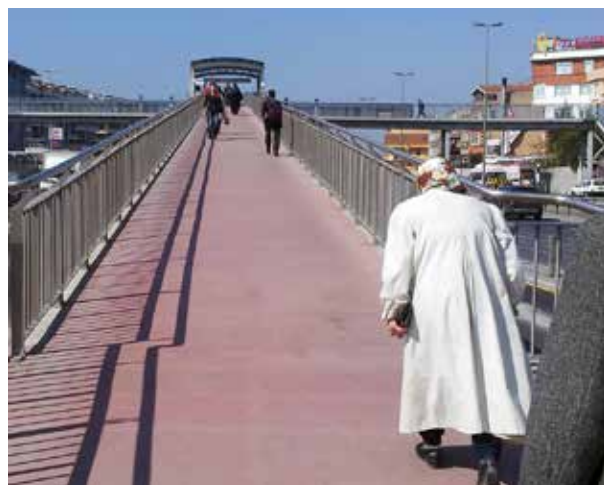
Metrobüs istasyonları ile ilgili olarak vurgulanması gereken en önemli konulardan biri de duraklara erişimin üst ya da alt geçitler aracılığıyla sağlanması ve bu anlamda engelli, bebek arabalı, yaşlı kişilerin duraklara erişiminde asansör ve rampa uygulamalarının gerçekleştirilmesidir.

Şekil 33 Engelli, bebek arabalı, yaşlı kişilerin duraklara erişiminde rampa uygulama örneği

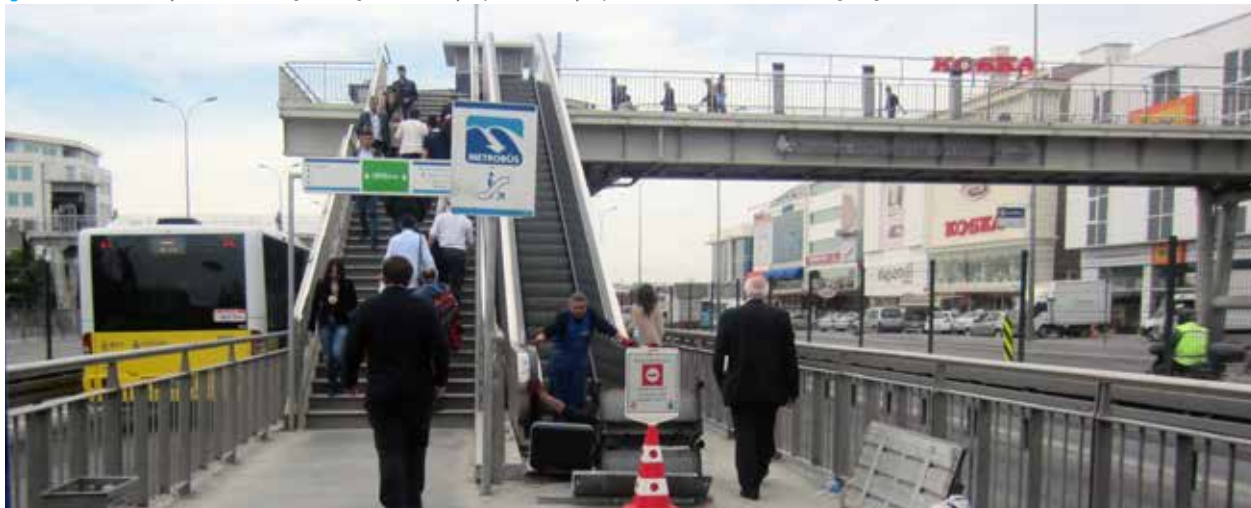
Edirnekapı, Cevizlibağ, Beşyol, Florya, Şükrübey ve Avcılar duraklarında engelli erişime yönelik rampa ve asansör düzenlemeleri yapılmıştır. Ayrıca Metrobüs hattının 4. Etapı olan Avcılar-Beylikdüzü hattında bulunan tüm istasyonlar engelli erişimine uygun biçimde tasarlanmıştır. Hali hazırda istasyon bazında İETT'nin bu konuda devam eden çalışmaları bulunmaktadır. Benzer şekilde çalışmayan asansörler ile ilgili durak bazlı çalışmalar devam etmektedir.

Şekil 34 İstasyonlara erişim açısından yapılan altyapı bakım ve onarım çalışmaları

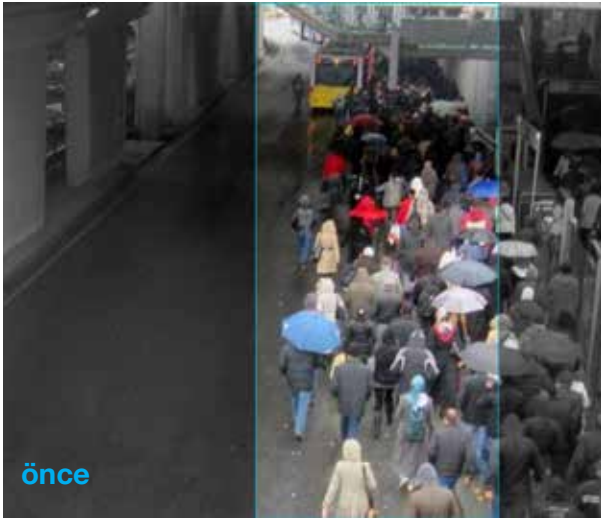
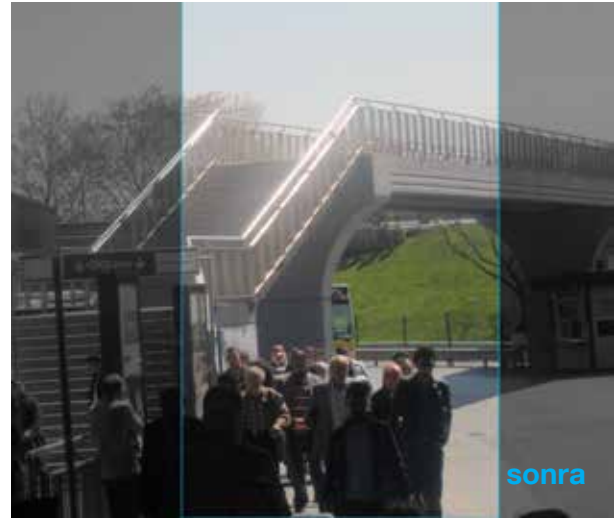
Şekil 35 Zincirlikuyu istasyonunda bulunan büfe kaldırılarak platform alanı genişletilmiştir

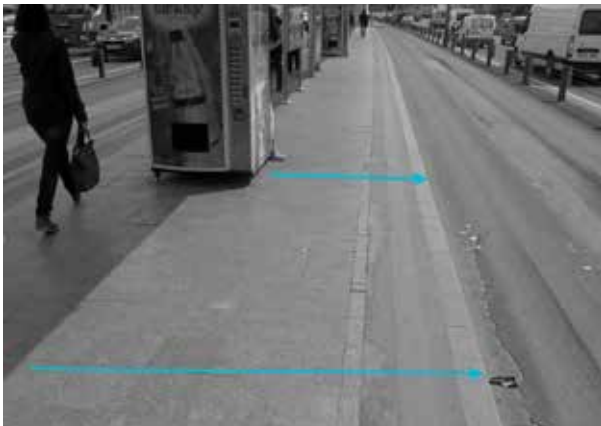
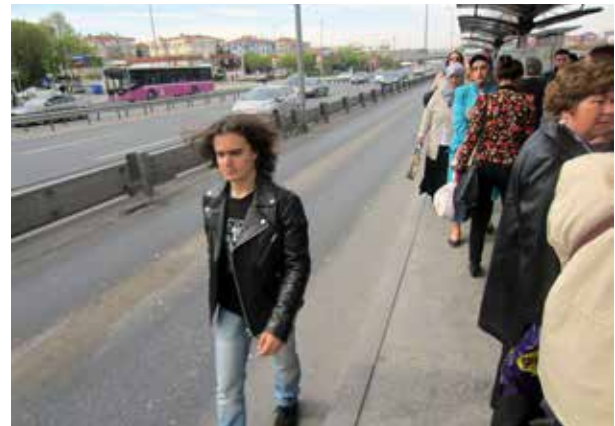
Platform alanlarının bir kısmında özellikle zirve saatlerde yaya akımını olumsuz etkileyen unsurlardan bir tanesi de istasyon alanlarına yeni eklenen su otomat makineleridir. Platform alanının yolcu geçişleri için yeterli genişliğe sahip olmadığı durumlarda su otomat makineleri kesit kapasitesini düşürmekte ve geçen yaya hacminin azalmasına sebep olmaktadır.

Şekil 36 Su otomatları kesit kapasitesini düşürmekte ve geçen yaya hacminin azalmasına sebep olmaktadır

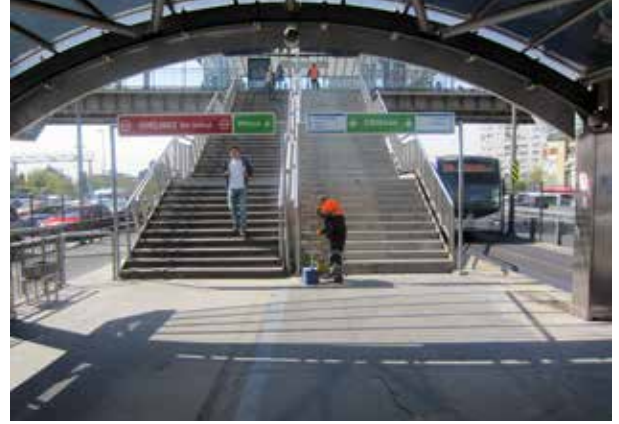
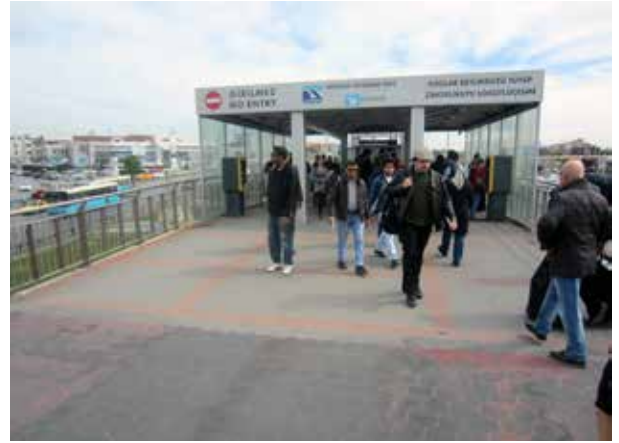
“Road Safety Inspection of Metrobüs BRT” raporunda yer verilen en önemli konulardan biri de istasyon alanlarına giriş-çıkışlarda yaşanan yoğunluklardır. Bu duruma çözüm oluşturması amacıyla bazı duraklarda turnikelerin yerleri değiştirilmiş, platform alanı yerine üst ya da alt geçitlere taşınmıştır. Metrobüs hattının 4. Etapı olan Avcılar-Beylikdüzü hattının istasyonlarının çoğunda turnikeler üst geçitte yer almaktadır. Ayrıca rapor kapsamında söz konusu yoğunluk sorununun çözümünün Cevizlibağ ya da Okmeydanı gibi daha dar alana sahip istasyonlarda daha zor olduğu belirtilmiştir. Bu anlamda yaya akışının ayrılması için doğru çözümü bulmanın önemine değinilerek: yaya akışının iki adet yürüyen merdiven ile ayrılması ve turnike kapasitelerinin öncekine oranla artırılması önerileri getirilmiştir¹⁵. Metrobüs istasyonlarında yoğunluğun azaltılması amacıyla bazı duraklarda yolcu giriş-çıkış yönleri ayrıştırılmıştır. Bu istasyonlar: Hadımköy, Cumhuriyet Mahallesi, Beylikdüzü Belediye, Beylikdüzü, Güzelyurt, Haramidere Sanayi, Haramidere, Saadetdere Mahallesi, M. Kemal Paşa, Cihangir Üniv. Mahallesi, Avcılar, Beşyol, Şirinevler, Cevizlibağ, Mecidiyeköy, Uzunçayır, Fikirtepe ve Söğütluçeşme olarak sıralanmaktadır.

Şekil 37 Bazı istasyonlarda yolcu giriş-çıkış yönleri ayrıştırılması
