İSTANBUL METROBÜS HATTI YOL GÜVENLİĞİ VE ERİŞİLEBİLİRLİK İZLEME ÇALIŞMASI

TEMMUZ 2014
Çalışma Dosyası

EMBARQ

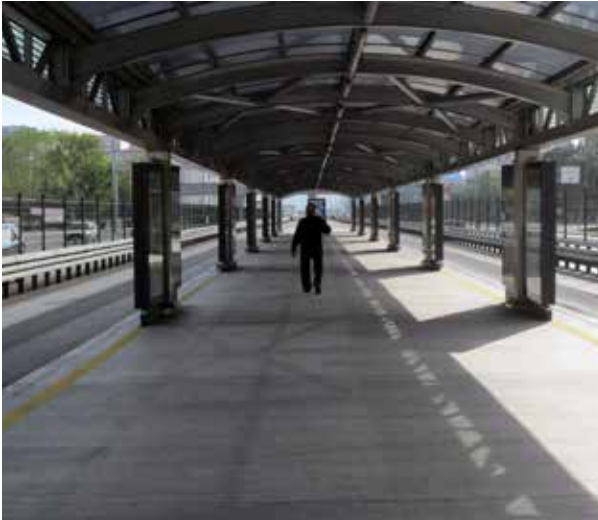
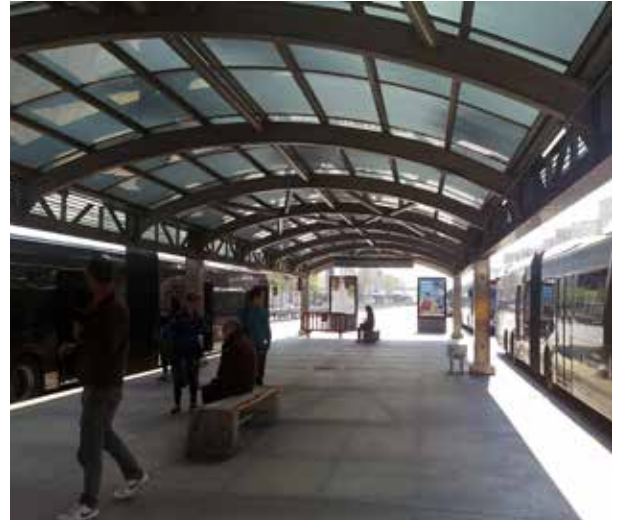
Şekil 38 Reklam panoları platformun sınır bölgelerinden alınmıştır.

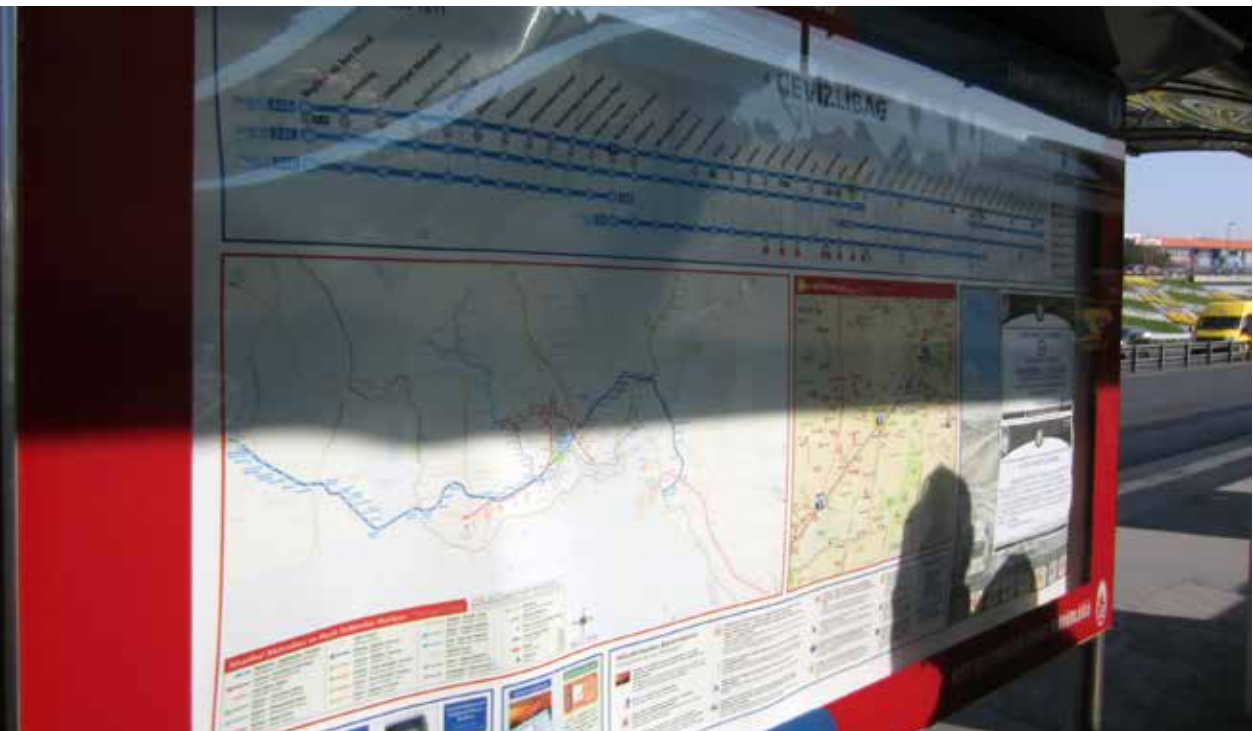
Şekil 39 İstasyonlara yerleştirilen bilgilendirme tabelaları
